Hallazgos ecográficos normales y complicaciones de implantes mamarios en Colombia

Normal Ultrasound Findings and Complications of Breast Implants in Colombia

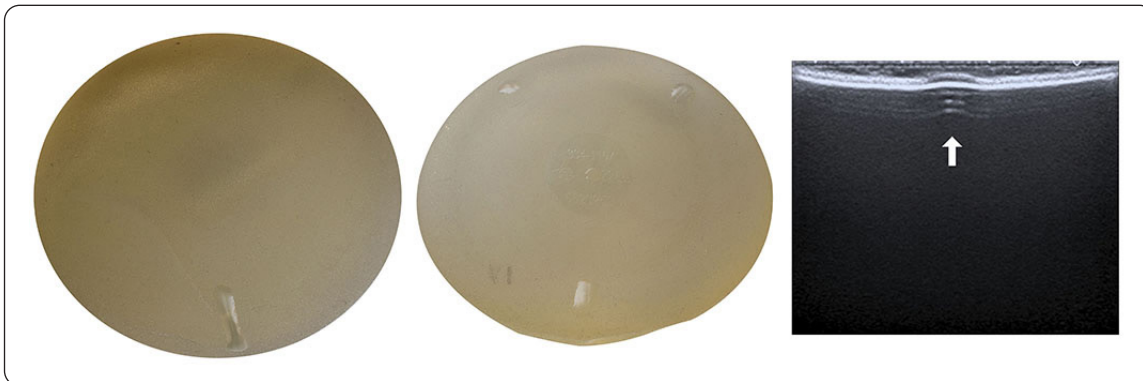
Figura 1. Prótesis anatómica marca Mentor. En la imagen de la derecha se ve el distintivo en el polo inferior cara anterior, vertical y lineal. En la imagen de la izquierda el sello posterior en el centro y dos distintivos redondos en el polo superior y otro vertical en el polo inferior. Ecográficamente se observan como una pequeña curva con una doble línea reflectiva. Sirve como guía intraoperatoria para evitar rotación.

1.2.3. Líquido periprotésico. Puede estar en cantidad variable, es fisiológico. Debe ser un líquido anecoico como el agua, sin ecos internos ni septos. Se cree que es el resultado de una respuesta inflamatoria y no es indicativo de ruptura (12) (figura 1).

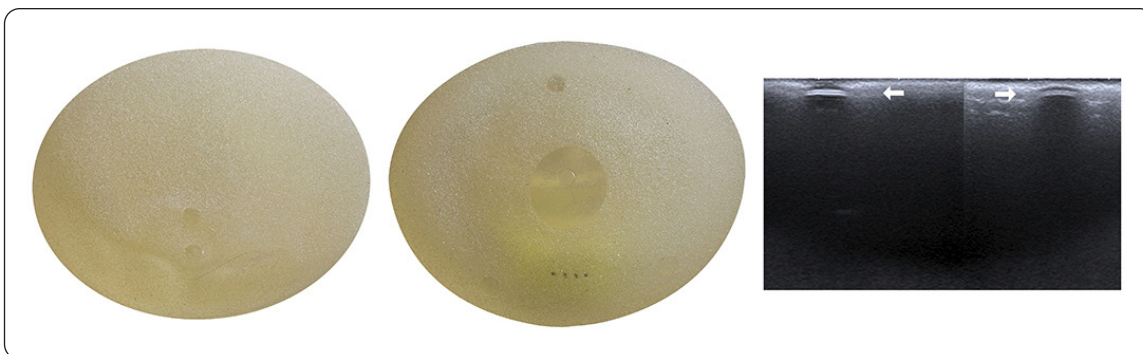
Figura 2. Prótesis anatómica, marca McGhan. En la imagen de la derecha se ven dos distintivos redondos en el polo inferior y cara anterior que se representa ecográficamente en la imagen superior como dos pequeñas curvas de cerca de 5 mm con una doble línea reflectiva. En la imagen de la izquierda, el sello posterior como un engrosamiento de la cápsula o una sola línea subcapsular ecogénica horizontal que se representa ecográficamente en la imagen inferior.

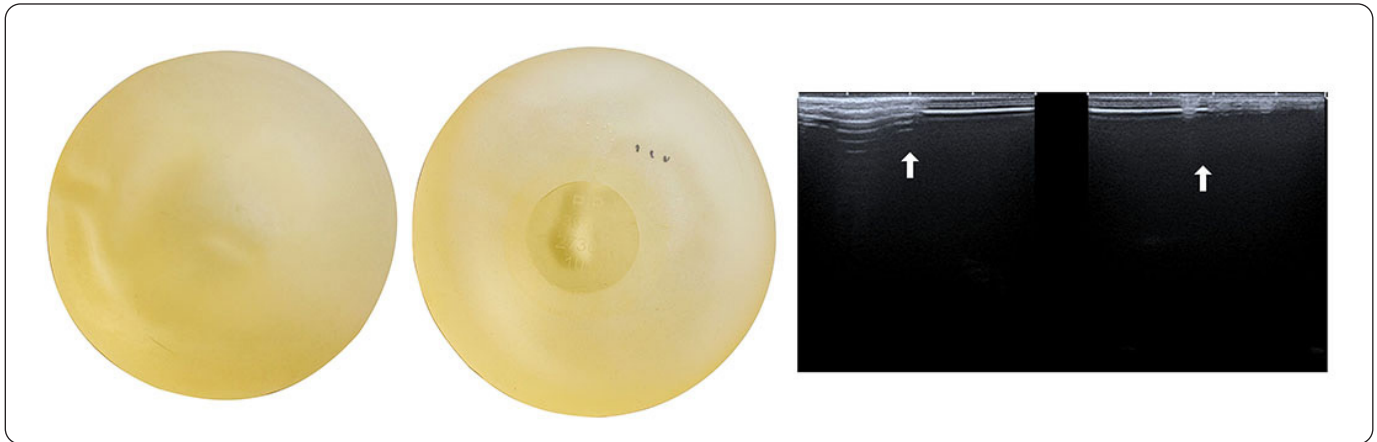
Figura 3. Prótesis redonda, marca PIP, no presenta distintivos en su cara anterior, pero sí el sello o marquilla posterior. Ecográficamente se presenta como una línea ecogénica paralela a la cápsula del implante, incompleta o un “engrosamiento posterior” de la cubierta del implante.

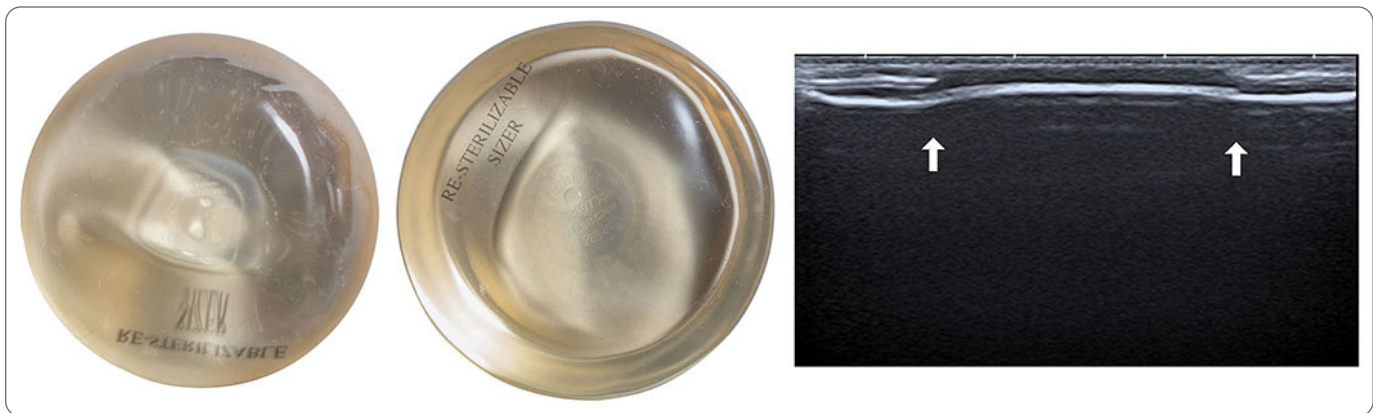
Figura 9. Implante Allergan. Ecográficamente hay rotación del implante en un eje de 180°. Se identifica la marquilla posterior como una línea ecogénica horizontal y paralela a la cápsula del implante, la cual está aparentemente discontinua. Parece un engrosamiento focal y posterior de la cápsula del implante.

1.2.4. Sello de silicona en la parte posterior del implante o marcador de superficie. Los implantes tienen una cápsula hecha de un elastómero de silicona que puede variar de 1-2 mm. En su mayoría, cuando se fabrican, tienen un hueco de varios centímetros en su parte posterior que se cierra tardíamente una vez se llene la luz del implante. Este parche, propio de cada marca, está hecho de un elastómero de silicona más grueso que se adhiere con una pega especial de silicona. Otros implantes se llenan con una aguja a través del parche y el pequeño agujero se cierra también con pega de silicona. Normalmente este hallazgo no se ve por ecografía por ser pequeño y muy posterior que se distorsiona con el haz de ultrasonido atravesando el implante (4,9) (figura 9).

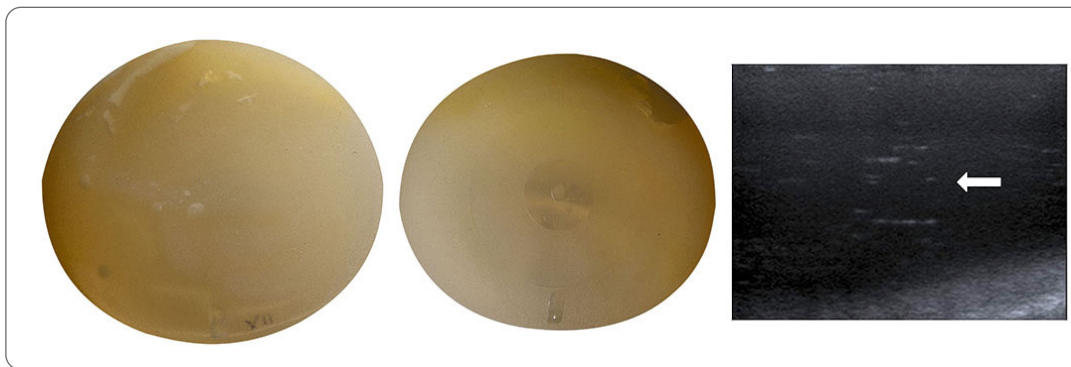
Figura 10. Macroscópicamente, en los implantes se observan unas burbujas en su superficie. Ecográficamente se observan como heterogeneidad del contenido interno de silicona y focos puntiformes ecogénicos discontinuos intrasustanciales.

1.3.3. Deterioro de la sustancia interna del implante. Cilotti y colaboradores han observado heterogeneidad del contenido de silicona como focos puntiformes ecogénicos discontinuos intrasustanciales. No indican ruptura intracapsular (figura 10). Las pacientes con este hallazgo clínicamente están asintomáticas.
